第2回 現地調査報告書 石巻・志津川・塩釜

平成23年4月18日
(社)海洋水産システム協会

3月11日に発生した東日本大震災によって被害を受けた地域の造船所・関連産業に対し、今後の復興に向けた支援のため、現状把握と現地の要望等について聞き取りすべく、当協会訪問調査の第2陣として、石巻管内、志津川管内及び塩釜管内の調査を実施した。

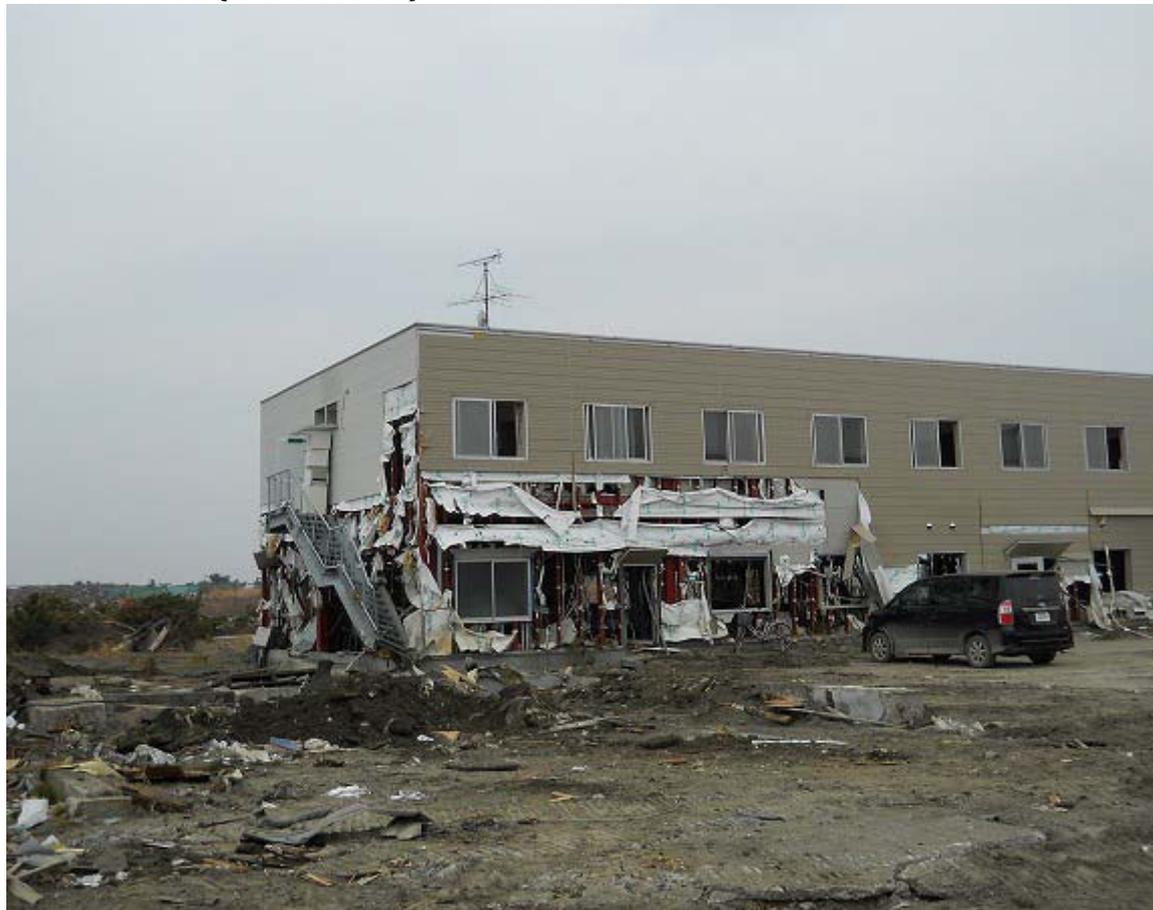
リボузハウス（ドックハウス）

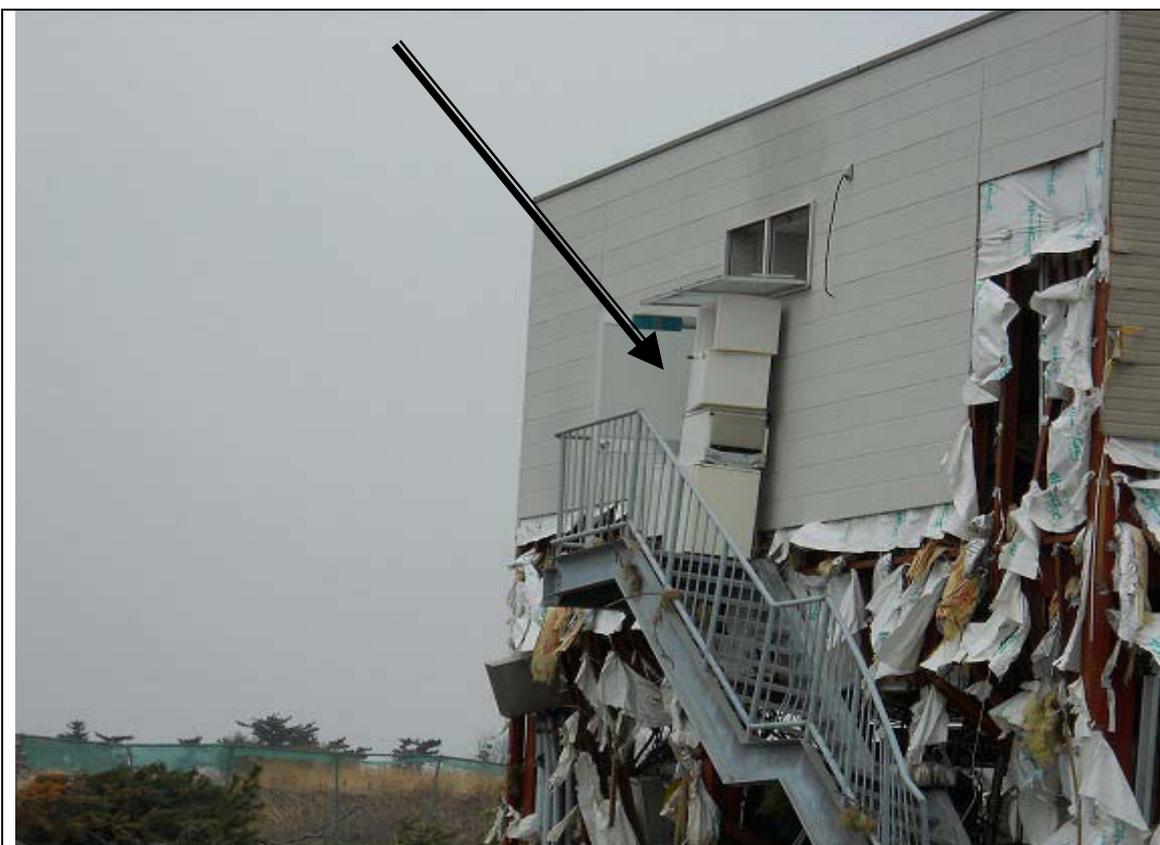
リボузハウス（ドックハウス）

2階までしか階段がないため、非常階段の踊場に各室の冷蔵庫等を積上げて屋上に避難したそうです。

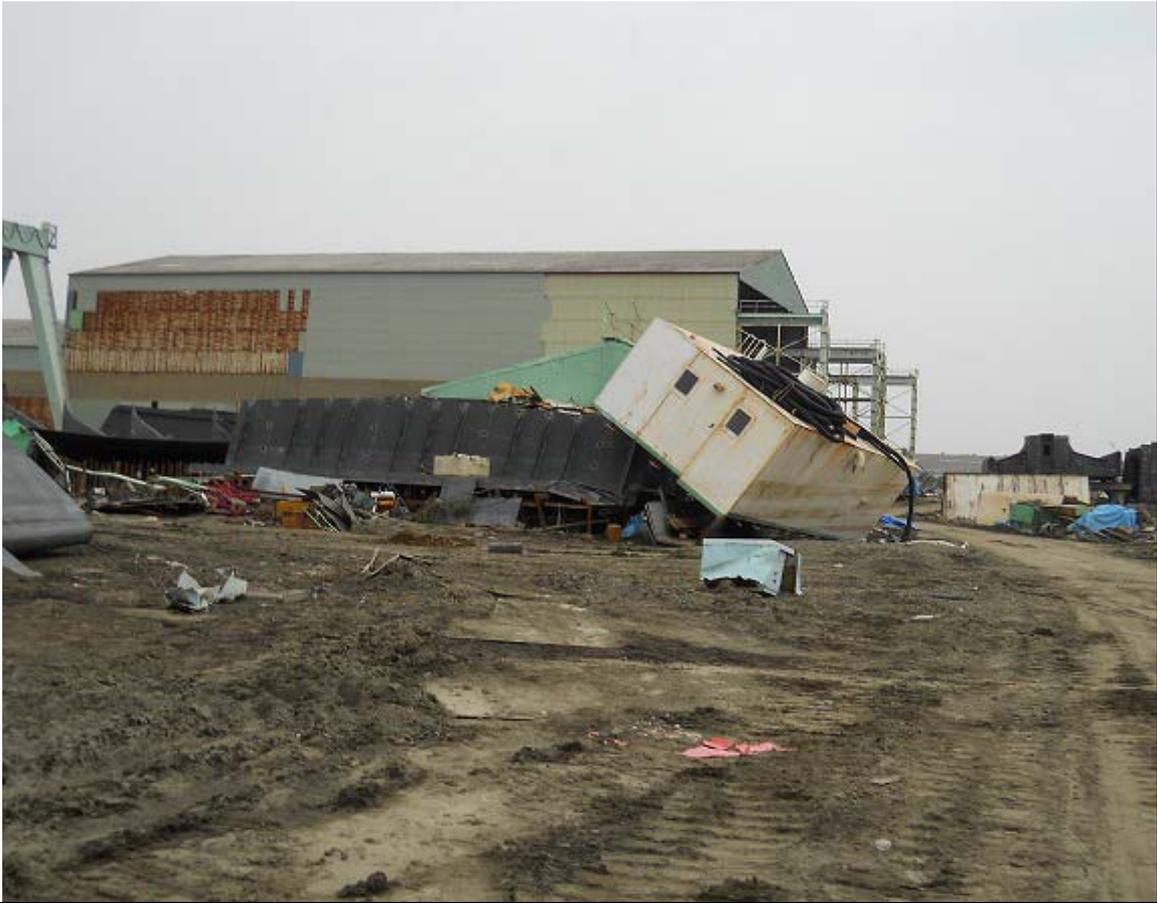
流出し、曲がってしまったブロック

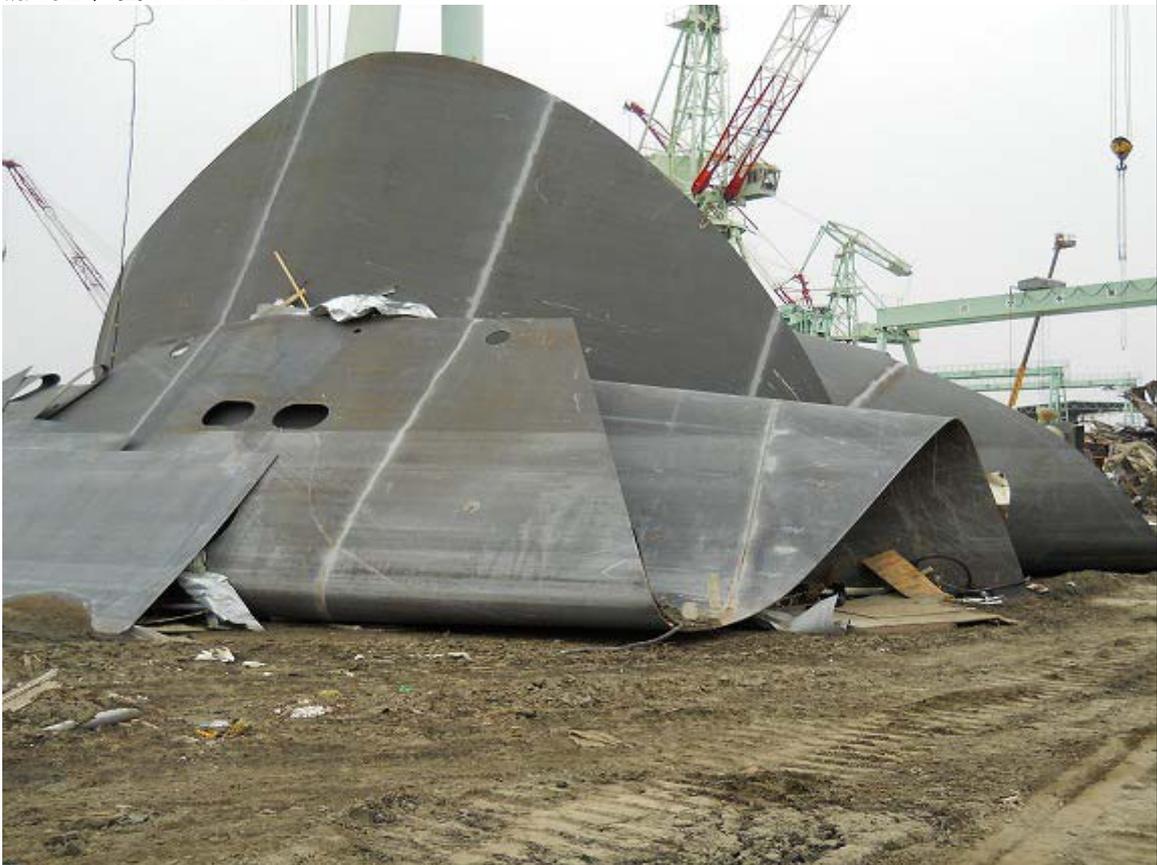
ブロック置場から流出したブロック

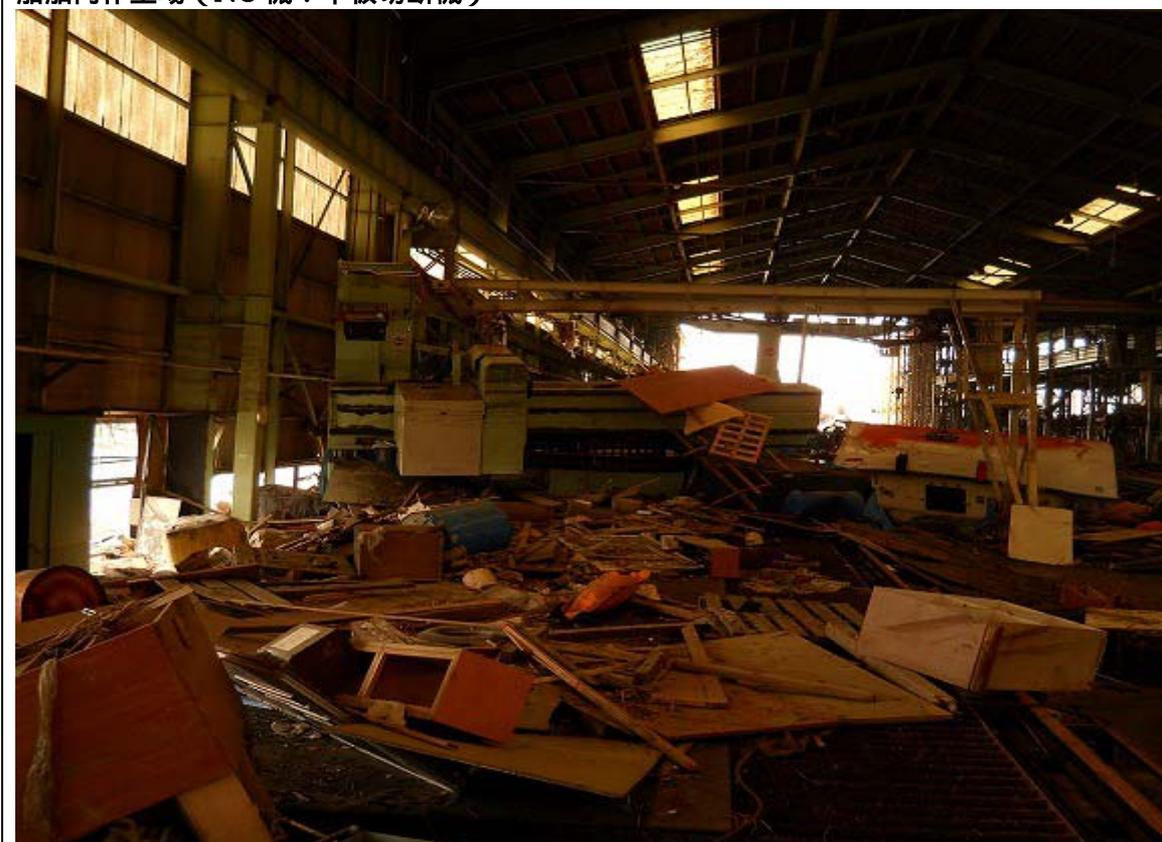
- ・被害は甚大で、造船所の設備で使用可能な設備は殆どない。
- ・秋ごろの電源復旧を目指している。
- ・岸壁等の埋立地は液状化現象が起きている。
- ・海中に沈んだ船や瓦礫等があるため、業務開始のためにはまずはこれらの撤去作業が必要であるが、現在も海水内の捜索には手が付けられていない。
- ・対岸等に打ち上げられた船の撤去等についての具体策は、まだ無い。
- ・造船所の社員はすべて無事である。協力会社の社員が3名死亡、6名行方不明である。

艦装岸壁付近（埋立地のため、液状化現象）

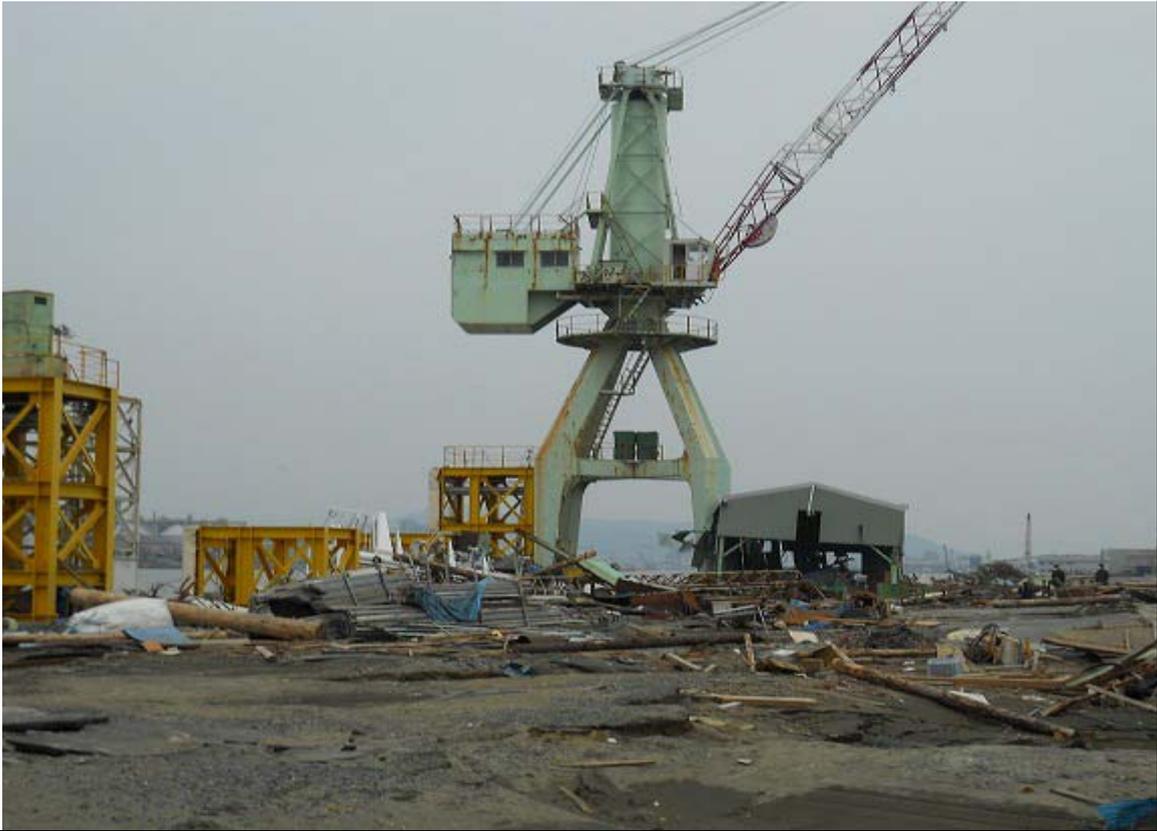
最近設置したビット（艦装岸壁の殆どのビットが係船した船と一緒に流出した。）

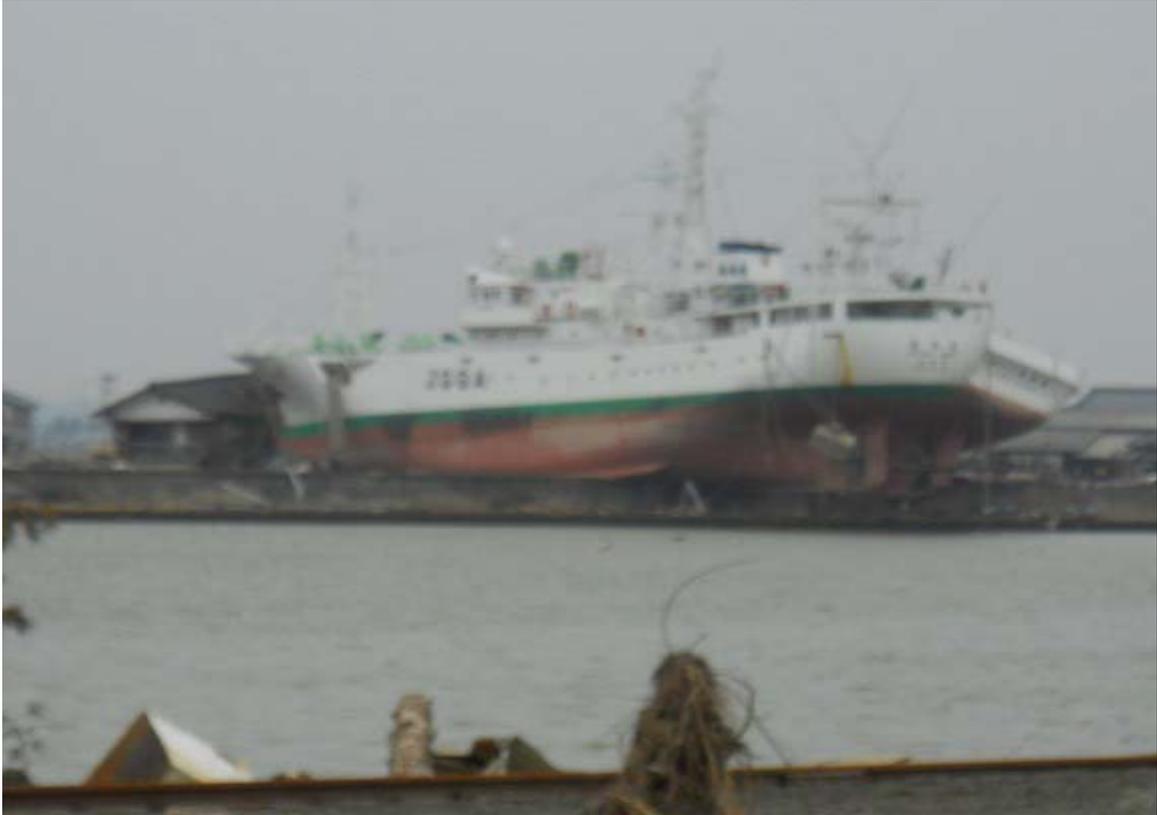
艦装岸壁対岸の堤防に及び売り上げた貨物船

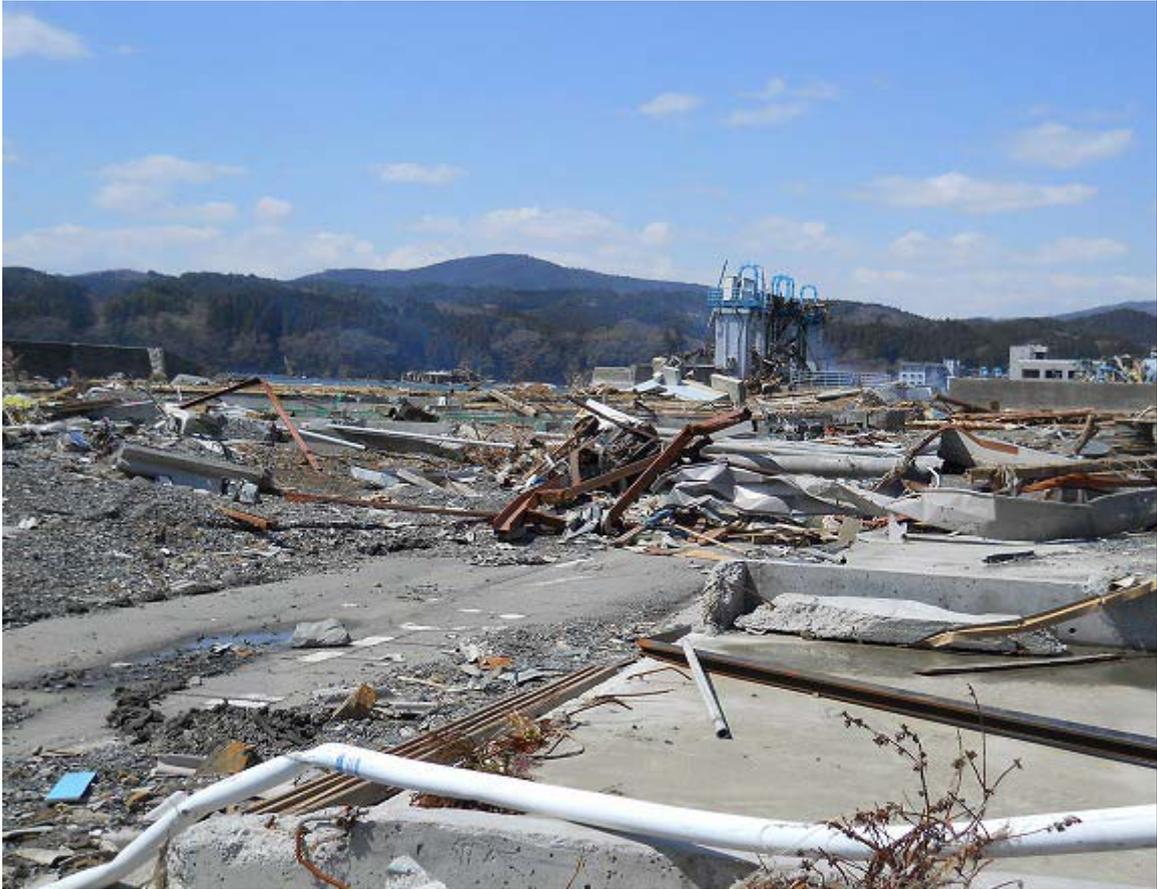
造船所後方の高台に FRP 漁船がある。
